東京の文化財

大悲願寺 観音堂

—あきる野市指定文化財 大悲願寺観音堂保存修理工事—

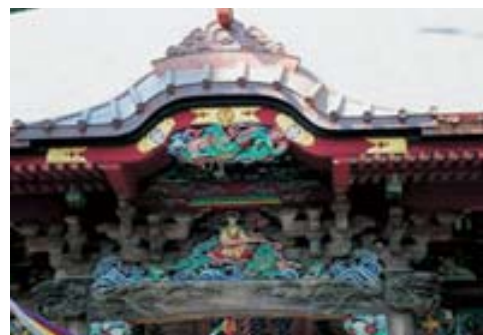
観音堂 唐破風向拝と彫刻

建具の復元は、正・側面の格子戸を復元し、外部彫刻等の剥離が見られる彩色については、下地の当初彩色の状況を確認した上で、配色の参考とし、若干古色を帯びた色に塗り直しました。
